# DIAGNOSTICKÁ ZPRÁVA

## PARAMO, a.s. Pardubice

**Kontrola stavu nástřiku BG HitCoat**  
**a sibalové izolace**  
**v peci 02-H-21**

03 / 2009

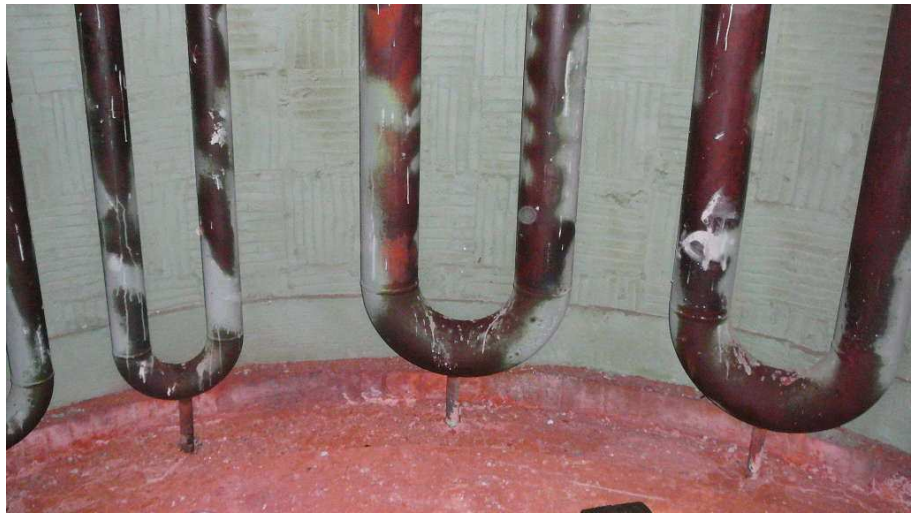
*Pohled na dno pece*

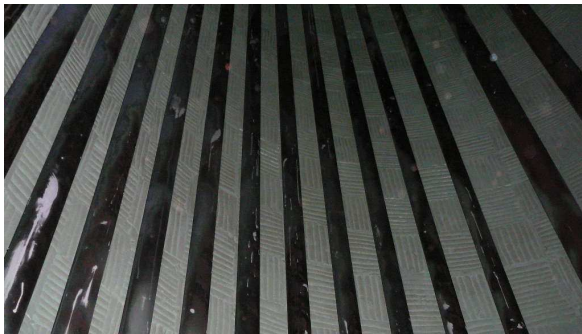
*Pohled na horní část pece*

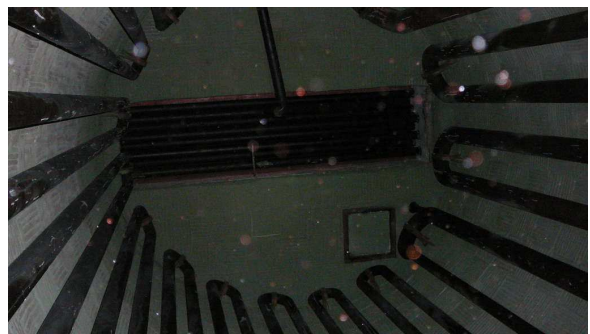
*Pohled na strop pece*

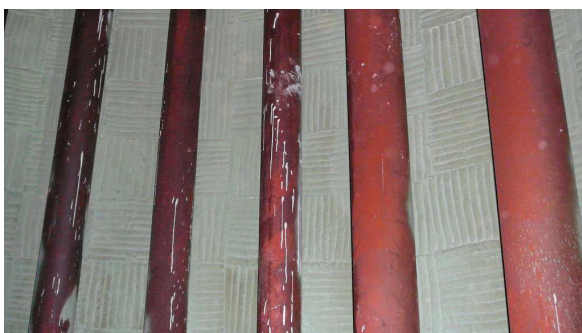
*Pohled na dolní část pece*

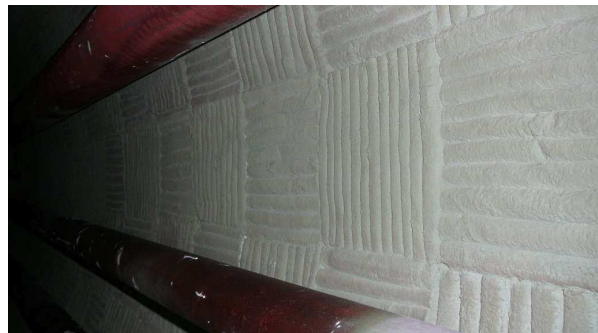
Stav nástřiku byl vyhodnocen vizuálně a byla pořízena fotodokumentace. Nástřik nebyl nikde odstraněn ani nebyl viditelně popraskán. Byla pozorována drobná změna odstínu v závislosti na teplotě (na chladnějším, nezaizolovaných místech (např. průzorová okénka) byl původní odstín – sytě zelený, na ostatní ploše šedo-zelený).

*Detail stěny*

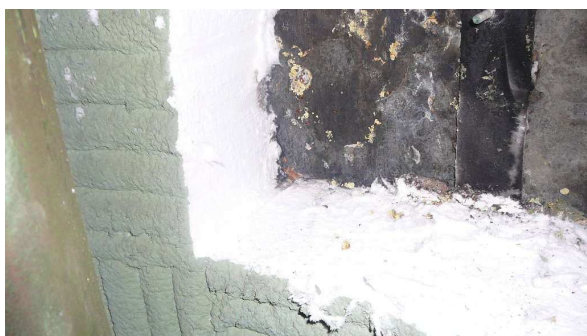
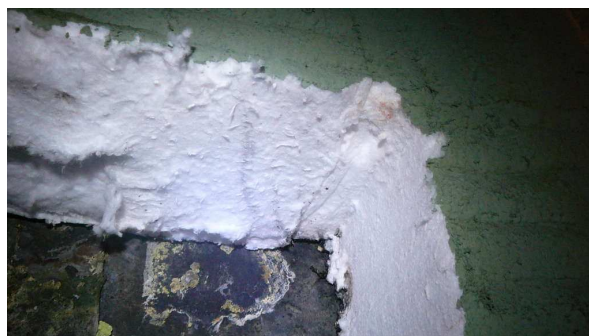
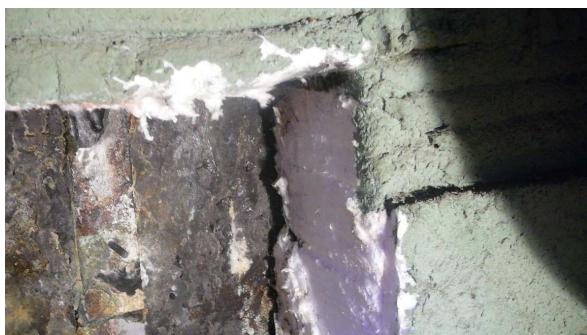
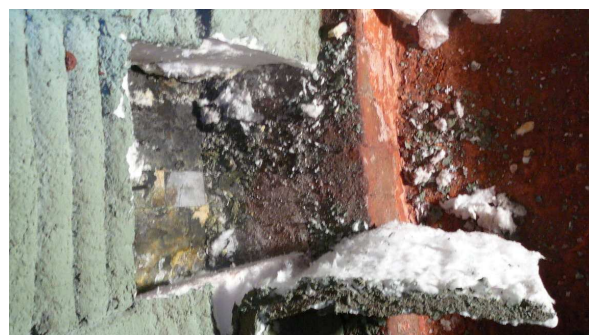
Provozovatel pece rozhodl, že požaduje i kontrolu stavu vláknité sibalové izolace a pláště pece. Byla provedena demontáž 2 náhodně vybraných segmentů v dolní části pece. Tyto segmenty byly rozřezány na menší díly a opět vizuálně posouzeny. Vlákenná izolace byla sytě bílá, bez známek působení pecní atmosféry či kondenzátu. Plášť pece byl suchý, bez známek tvorby kondenzátu.

*Stav izolace a pláště pece (4x)*

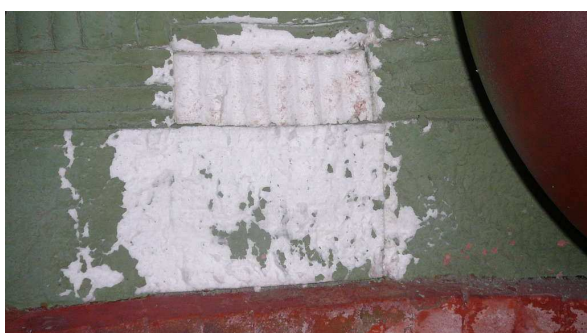
*Stav po montáži nových segmentů*

Poté byly zpět namontovány 2 nové segmenty a zhotovitel nástřiku na ně provedl nový nástřik a provedl lokální opravu nástřiku v blízkém okolí těchto segmentů, který byl poničen při demontáži.

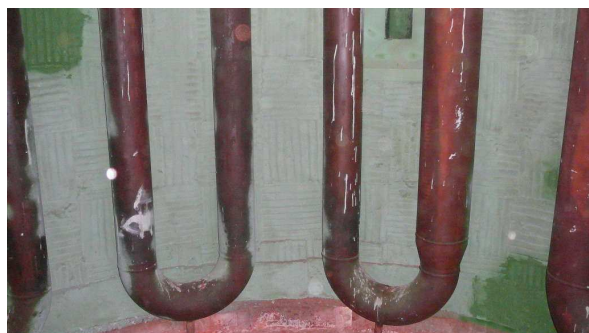
*Stav po provedení nástřiku*
